INFORME INSPECCION TÉCNICA EDIFICIO TRIBUNALES
FEDERACIÓN
07/12/2023

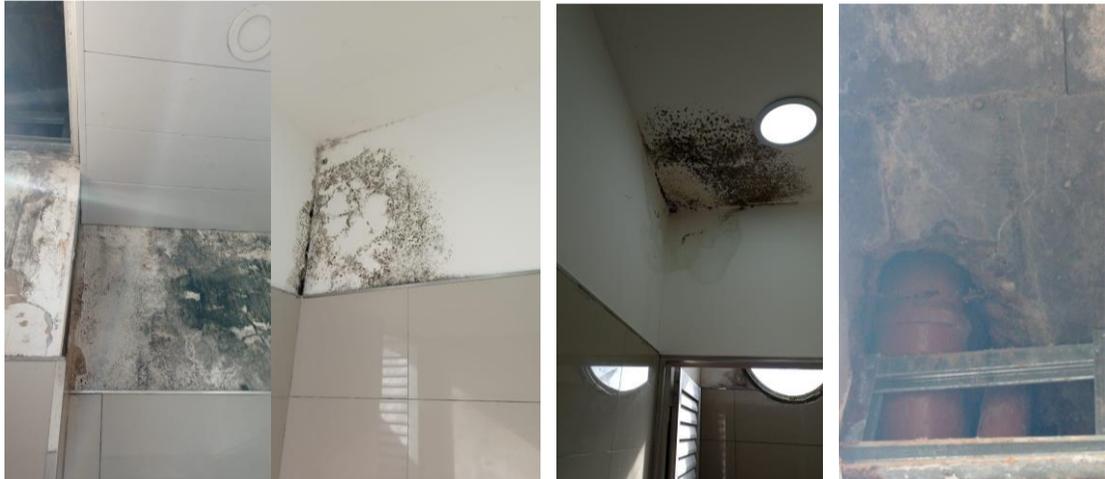
Sanitarios – Juzgado de Garantías

A título de ejemplo de lo antes descrito, en comisión del día 4/12/2023 personal de la Intendencia de Paraná se presentó para realizar reparaciones correspondientes a los sanitarios del Juzgado de Garantías ubicado en la planta baja. Detectaron que las filtraciones se debían a agua acumulada en el sanitario perteneciente al municipio ubicado en el 1° piso; y que el contrapiso correspondiente, con unos 40cm de relleno de broza, se encontraba saturado de agua.

del Juzgado Civil y Comercial debido a las filtraciones ocurridas por la cañería del ventilador de techo y las humedades de cielorrasos y mampostería. Los sanitarios del Juzgado de Garantías corren riesgos de **desprendimientos del revestimiento y desmoronamientos parciales** en losas fisuradas. El archivo del 2° piso corre riegos de **desmoronamiento parcial** de losa debido a las fisuras que se han observado.

Los riesgos de electrificación se resolverían colocando disyuntores en los distintos tableros eléctricos, lo que dejaría la instalación segura para su uso; los riesgos de desprendimientos y desmoronamientos, presentes en los sectores sanitarios, requerirían de un examen más exhaustivo para su tratamiento, no pudiéndose utilizar hasta que éste se produzca.

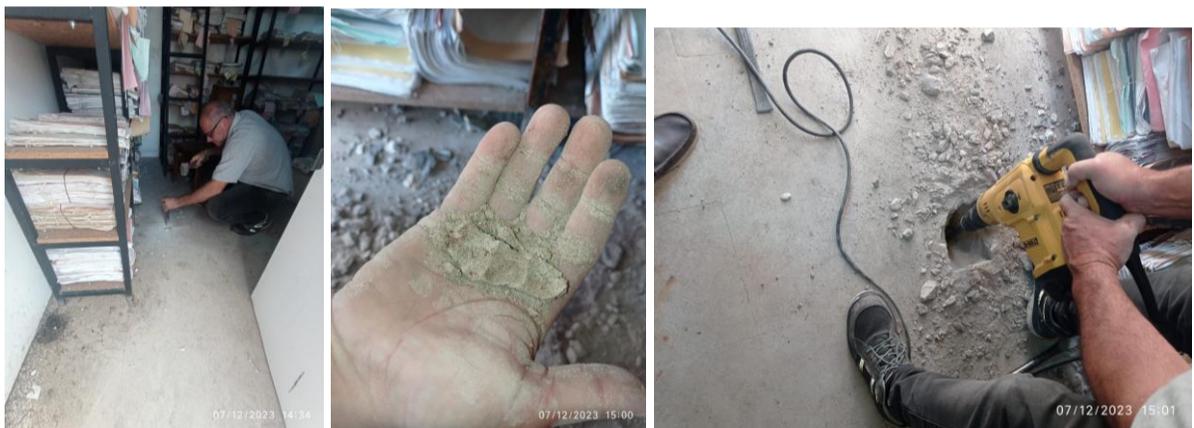
Archivos – Azotea

Asimismo, en la revisión de los contrapisos se detectó en aquel ubicado sobre azotea que el mismo presentaba un estado de humedad considerable, ya que podía moldearse en forma manual. El contrapiso correspondiente al archivo ubicado en el 2° piso se presentaba con un estado de humedad de grado menor al antes mencionado ya que no podía moldearse. El contrapiso correspondiente al sanitario del Juzgado de Paz ubicado en el 1° piso se presentaba totalmente saturado y con un espesor considerable, de unos 35cm. Estas situaciones se evidencian después en las manchas de humedad consecuencias del goteo de filtraciones de las losas de hormigón.

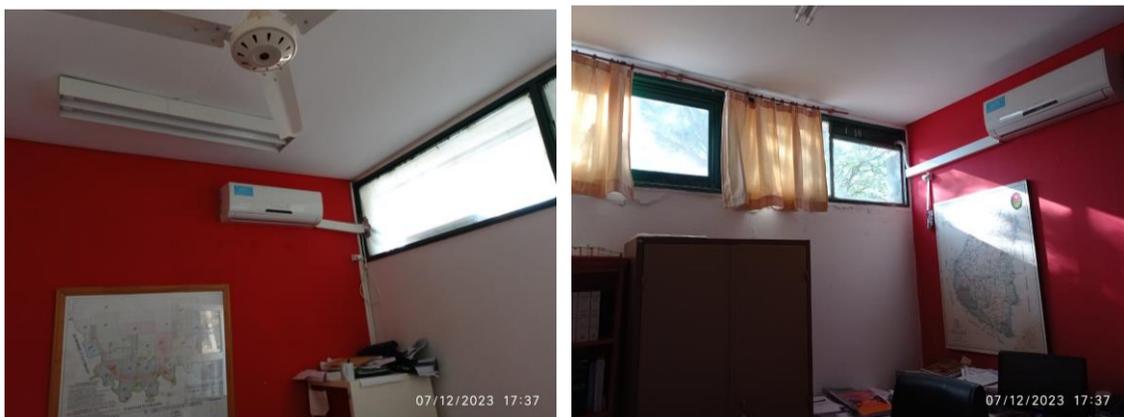
Defensoría (solo humedad bajo ventanas)

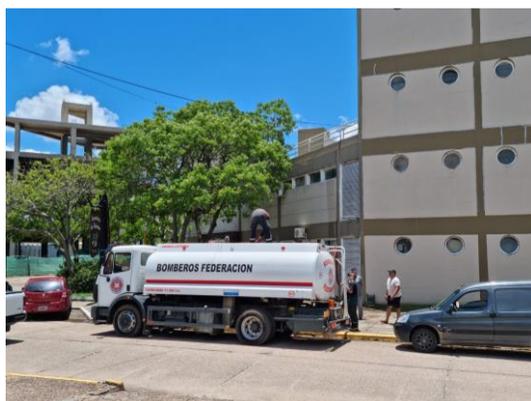
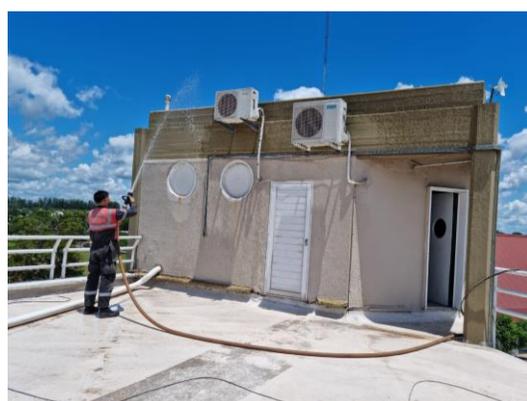
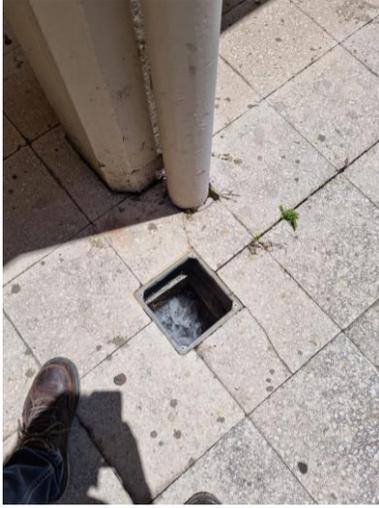
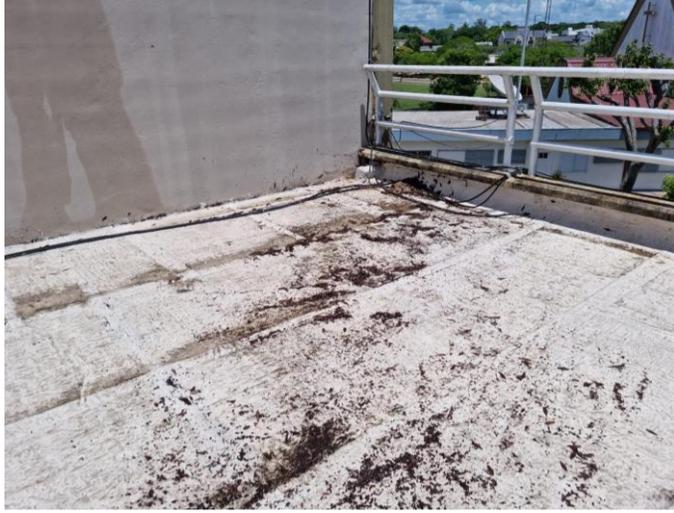
Bomberos – Prueba de desagües pluviales azoteas sobre 2° y 1° piso

De igual manera, en la prueba realizada el día de la fecha por Bomberos en los desagües pluviales pertenecientes a la azotea sobre 1° piso (ubicada sobre dependencias de partidos políticos) se detectaron obstrucciones; no así en los desagües pluviales de la azotea sobre 2° piso (ubicada sobre el Juzgado Civil y Comercial).
