INFORME TÉCNICO

Informe de estado del grupo generador

Fecha	30/10/2024
Localidad / Dirección	Concepción del Uruguay, San Martín 665
Solicitado por	Ing. Cesar Razetto - Poder Judicial de Entre Ríos
Realizado por	Ing. Anibal Carmona - UTN Regional Concepción del Uruguay

Fecha	25/11/2024
Localidad / Dirección	Concordia, Mitre 133
Solicitado por	Ing. Cesar Razetto - Poder Judicial de Entre Ríos
Realizado por	Ing. Anibal Carmona - UTN Regional Concepción del Uruguay

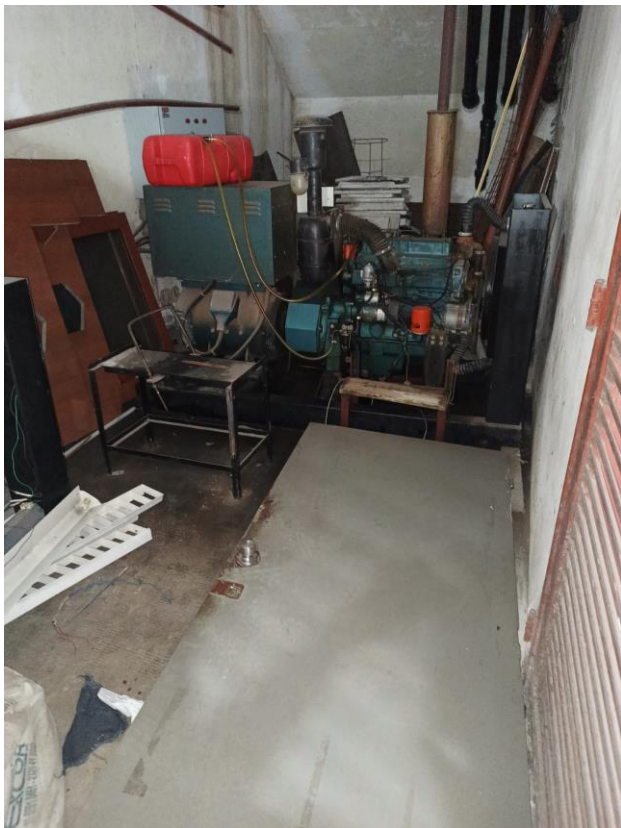
Foto N° 1 (foto desde la puerta de acceso al recinto)

- En primera instancia se realizó una inspección visual del mismo, detectando muchos objetos a las inmediaciones del equipo que dificultan el acceso al mismo, (puertas sobre el piso, mesas, elementos de construcción, entre otros). Se pueden ver algunos elementos en la foto N° 1 y foto N° 2.

- El equipo debe tener en todos sus lados un espacio libre de al menos 1 metro para poder operar con seguridad.
- Se debe instalar una batería adecuada para el arranque y funcionamiento del motor a combustión interna.

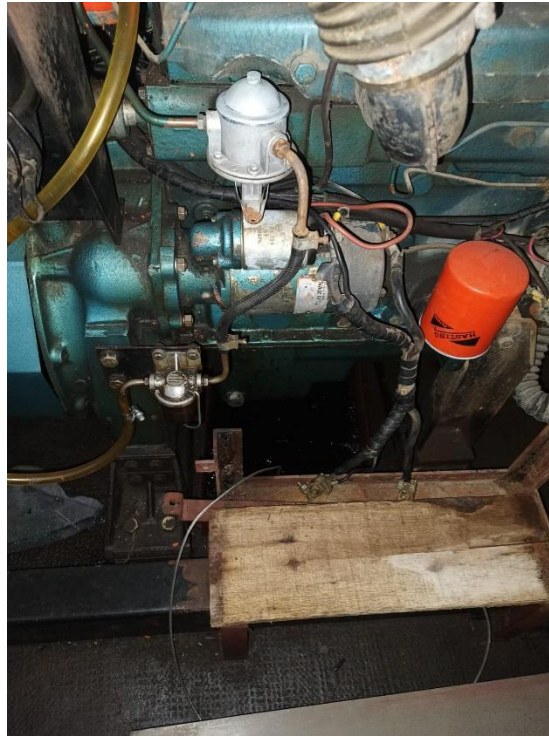
Foto N° 3

- Tiene faltante de la batería del motor a combustión interna por lo que imposibilita la puesta en marcha del motor. No pudiendo probar ni el funcionamiento del motor con sus componentes, generador trifásico ni la llave de conmutación automática. Ver foto N° 3.

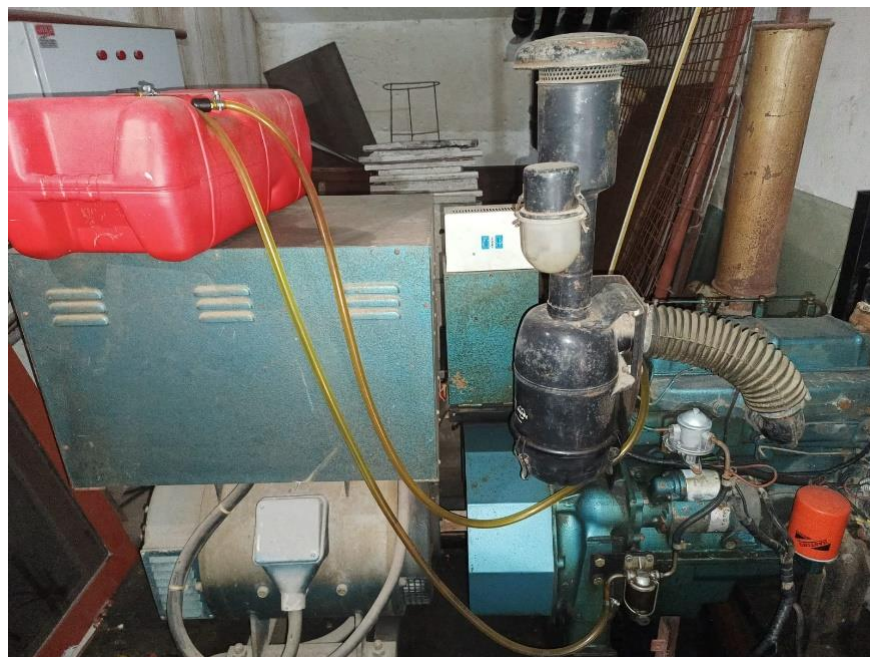
Foto N° 4

- Mangueras de combustible en mal estado, están envejecidas con riesgo de pedidas de combustible.
- Algunas mangueras de líquido refrigerante envejecidas, con presencia de oxido dentro de las mismas.
- El depósito de combustible está en una ubicación peligrosa, ya que si existiera la presencia de algún derrame o perdida de combustible cae directamente sobre el generador eléctrico y sus componentes, alcanzando un alto riesgo de incendio. Ver Foto N° 4.

Además, esas mangueras no son las adecuadas para transportar el combustible de manera segura en tramos largos y con movimientos/vibraciones que genera el motor a combustión interna.

- Ubicar el depósito de combustible en un lugar seguro donde se disminuyan las probabilidad de incendio por derrame y/o perdidas y reemplazar las mangueras de transporte de combustible por mangueras malladas por el exterior para proteger de posibles roces que corten la manguera y con una línea de tela entre el caucho que asegure una buena resistencia mecánica a las condiciones que va a estar expuesta.

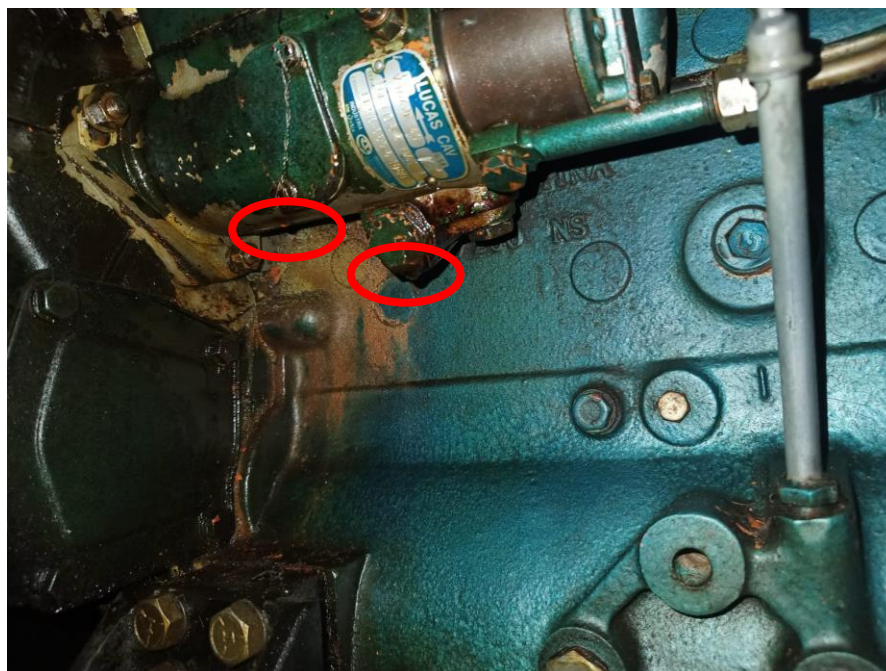
Foto N° 5

- Bomba de inyección de combustible con pérdidas de combustible. Se observó pérdidas en la bomba de inyección sin siquiera poner en funcionamiento el motor (marcadas en rojo) y además se nota que tiene fugas recurrentes. Ver foto N° 5.

- Subsanan todas las pérdidas de fluidos del motor (combustible, aceite y líquido refrigerante), y sacando el depósito debajo del cárter motor, que recibe los fluidos por perdidas.

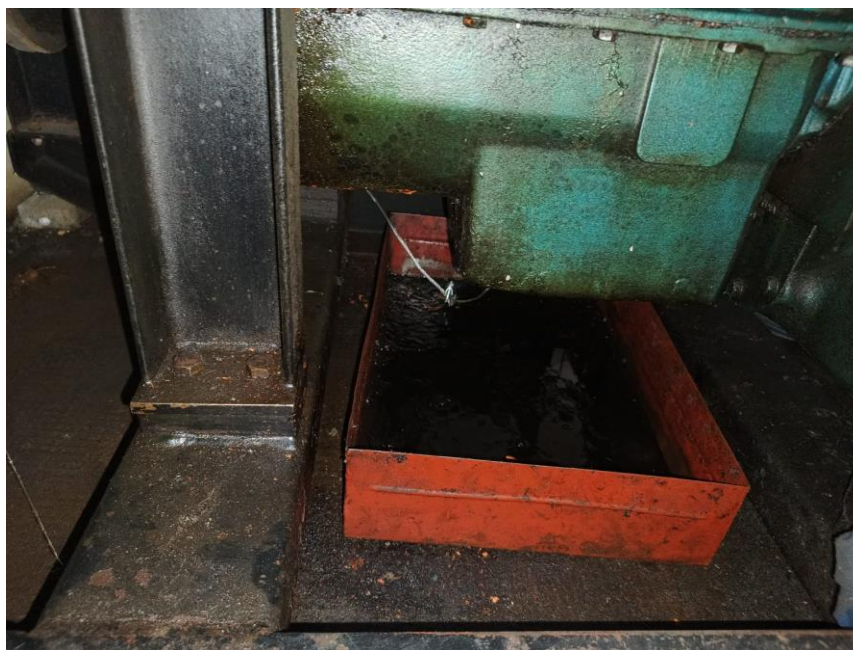
Foto N° 6

- Perdidas de fluidos de motor, hay una bandeja bajo el cárter motor para retener los fluidos que pierde, provocando un riesgo de seguridad ya que son líquidos inflamables que pueden entrar en combustión, poniendo en riesgo la seguridad de las personas, equipo e instalaciones. Ver foto N° 6.

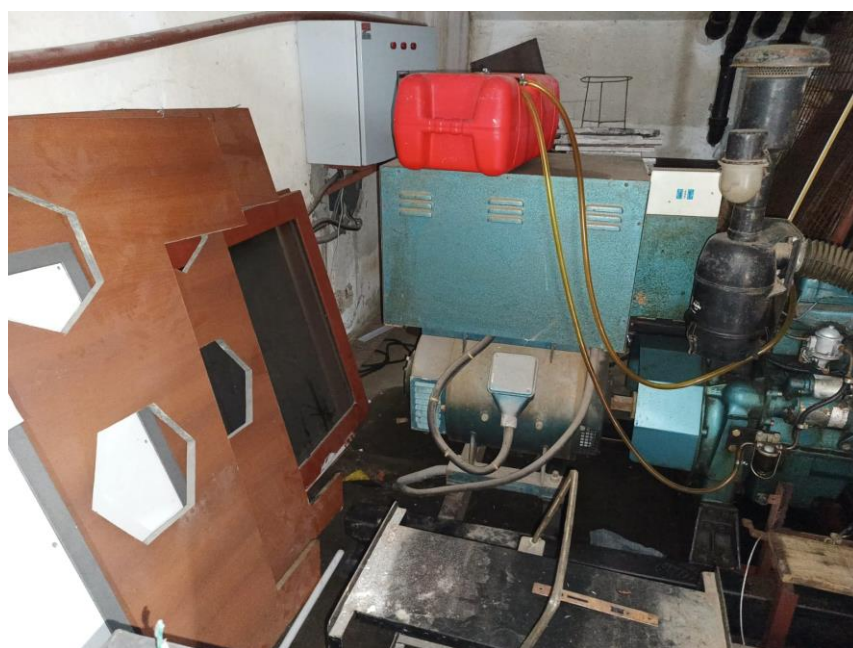
Foto N° 7

- Falta de limpieza del equipo y alrededores, dificultando el acceso al equipo y llave de transferencia automática. Ver foto N° 7.

- Limpieza general del equipo, cuenta con acumulación de polvo en gran parte del equipo, perdidas de fluidos que mantienen sucio el lugar y el equipo, partes corroídas y falta de pintura y señalización.

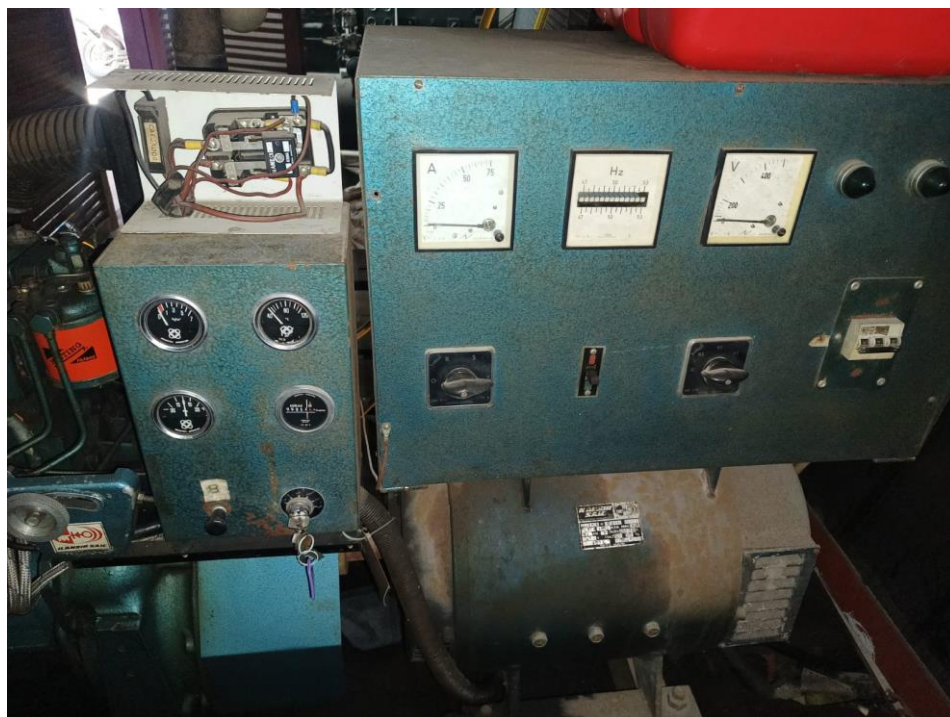
Foto N° 8

- Falta de prueba de los instrumentos de medición y llaves de comando del equipo, a causa de no poder poner en funcionamiento el equipo. Ver foto N° 8.

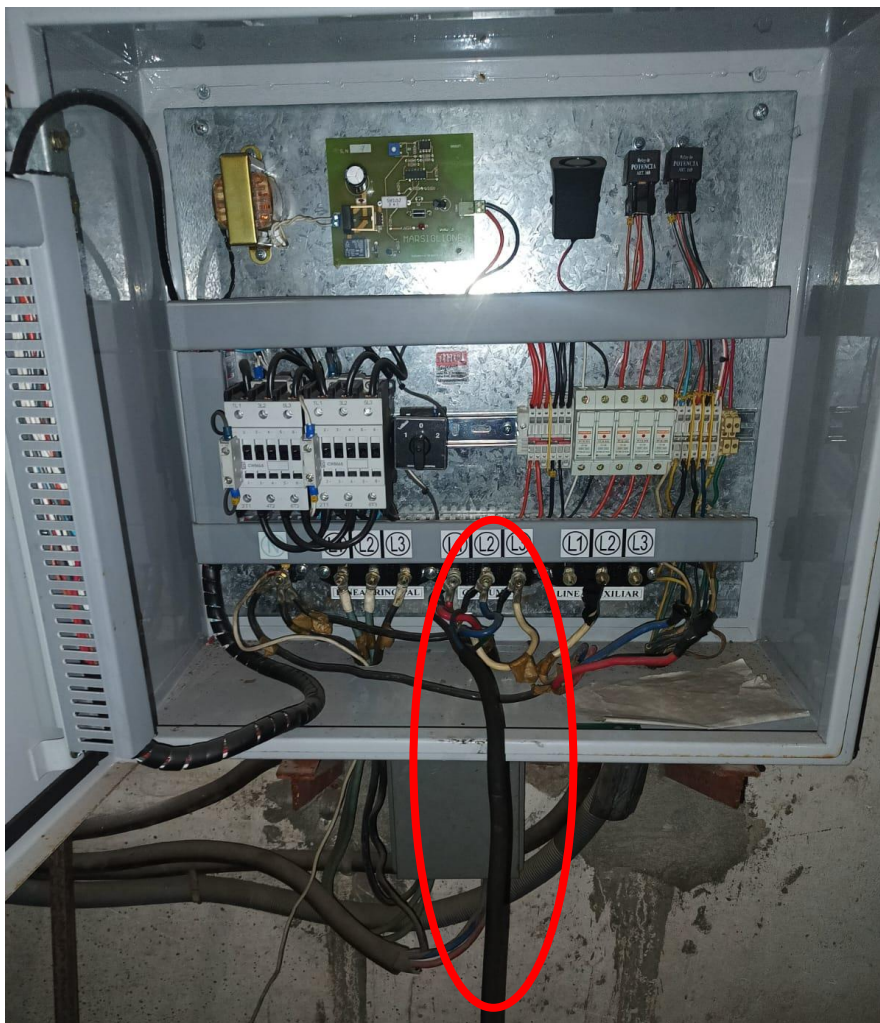
Foto N° 9

- Se desconoce el estado de la instalación eléctrica que va al tablero de conmutación. Observando que salen conductores eléctricos por la tapa de entrada del tablero de conmutación, no cumpliendo con la normativa AEA, (marcados en rojo), lo cual, no es lo adecuado ya que no permite un cierre optimo de la puerta y además provocando un riesgo de seguridad ya que si falla la aislación eléctrica de ese conductor por estar pasando por un lugar no adecuado puede provocar accidentes a los operarios del tablero e instalaciones. Ver foto N° 9.

- Sacar el conductor eléctrico que está conectado en la bornera de potencia detrás de la puerta de comando de la llave conmutadora y pasarlo por los lugares aptos para el mismo cumpliendo con la normativa AEA.

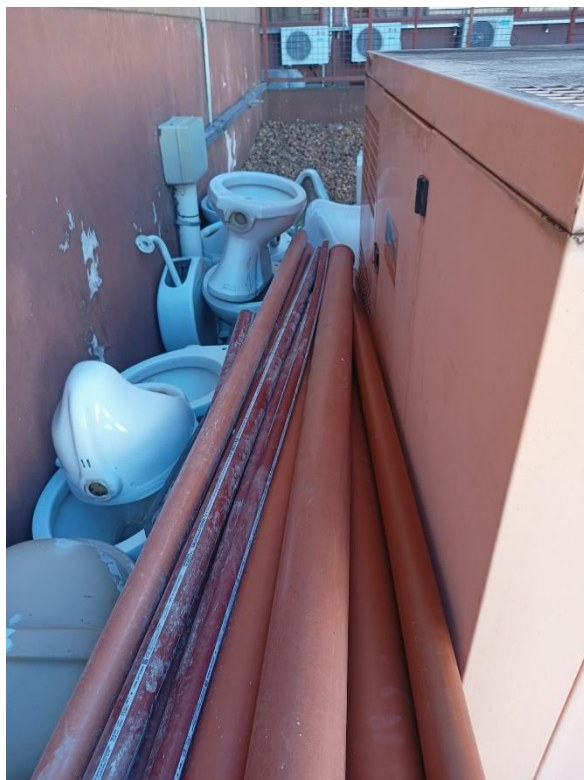
Foto N° 1

- En primera instancia se realizó una inspección visual del mismo, detectando la imposibilidad de acceso por el lateral del equipo donde se encuentra la batería, filtro de aceite motor, alternador, arranque de encendido y demás componentes del generador eléctrico y motor de combustión interna. Foto N° 1.

Se observaron elementos extraños que impedían el acceso a dicho lateral del equipo. Podrían generar un problema de seguridad por si es necesario acceder para desconectar la batería por algún evento de urgencia, como un desperfecto en el motor de arranque o en el circuito eléctrico que demande dicha actividad de manera urgente. Además, impide realizar el mantenimiento y control necesario para su optimo funcionamiento.

- El equipo debe tener en todos sus lados un espacio libre de al menos 1 metro para poder operar con seguridad.
- Se deben colocar los burletes necesarios en la puerta de comandos para evitar ingreso de agua y humedad por lluvias, logrando un mejor cierre de esta.

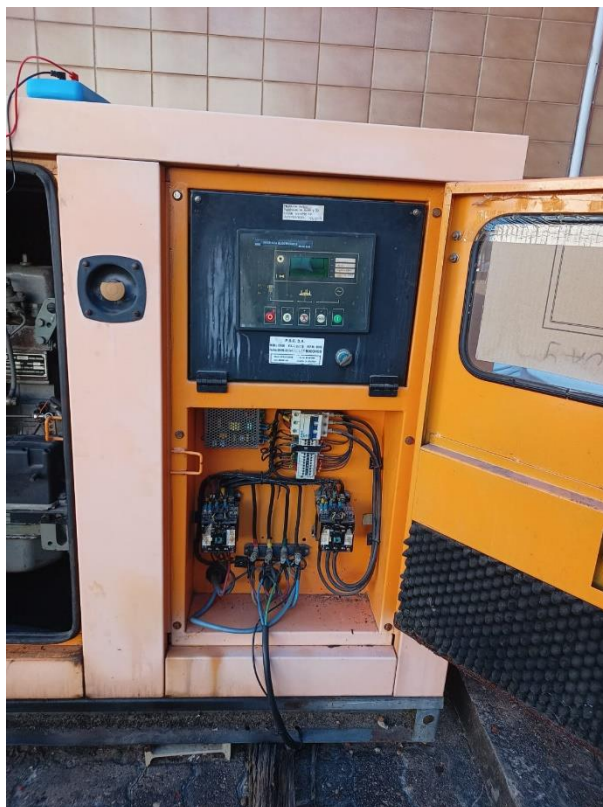
Foto N° 2

Al abrir la puerta donde se encuentra el panel de control de equipo y la llave conmutadora, como se muestra en la foto N° 2, se observan las siguientes observaciones:

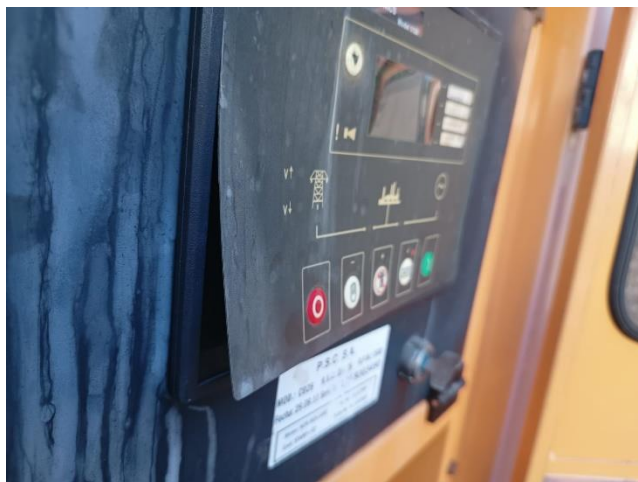
Foto N° 3

- 1) La puerta no cuenta con los burletes de goma que necesita para que no ingrese agua de lluvia ya que el equipo se encuentra a la intemperie, mojando el panel de control y los componentes eléctricos (llave conmutadora automática, contactores, borneras, llave térmica, etc) que se encuentran con tensión. Provocando un riesgo de seguridad alto para los operarios y para el equipo e instalaciones. Además, ya comenzó el deterioro de esos componentes. Se detalla en foto N° 3.

Se observa el desprendimiento de la pantalla donde se ubican los botones y display del tablero de comando. Presencia de manchas a causa del ingreso de agua/humedad por el mal cierre de la tapa.

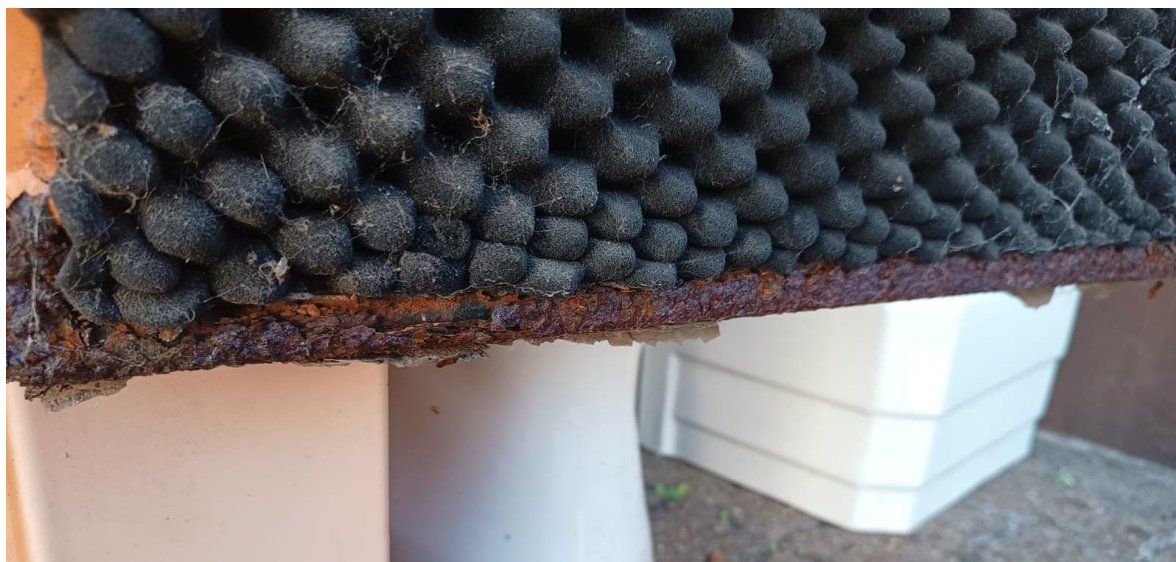
Foto N° 4

- 2) Parte inferior de la puerta de comandos, con avanzado estado de corrosión. Foto N° 4.

- Se debe reparar la parte corroída en la puerta de comandos.
- Se debe instalar una barrera de protección directa aislante sobre los bornes y componentes eléctricos con tensión 380V/ 220V, como una placa de acrílico transparente que proteja de posibles contactos accidentales directos cuando se opera el tablero de puesta en marcha y display de datos de funcionamiento del equipo.

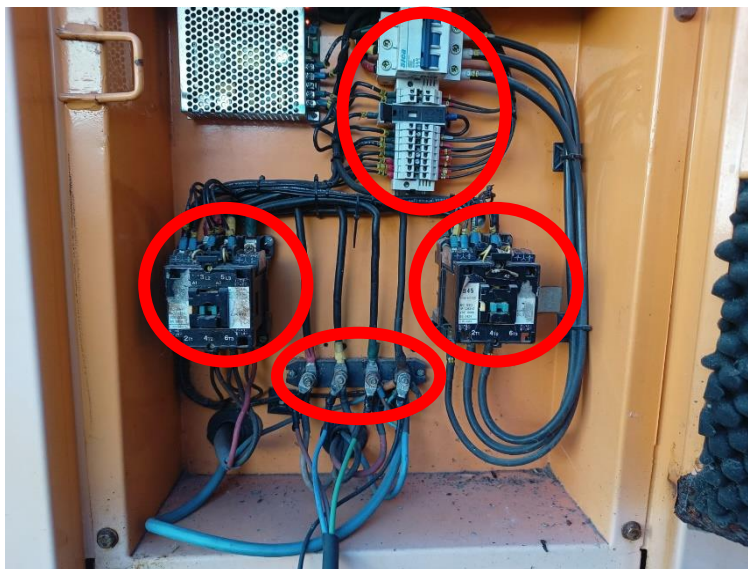
Foto N° 5

- 3) La bornera y los componentes de la llave conmutadora que están con tensión de 380V / 220V, están sin ninguna protección directa, es decir, si un operario accidentalmente hace contacto con unos de esos terminales se produce una descarga eléctrica sin protección.

En la foto N° 5 remarcados en rojo, se ven claramente los puntos con tensión sin protección directa.

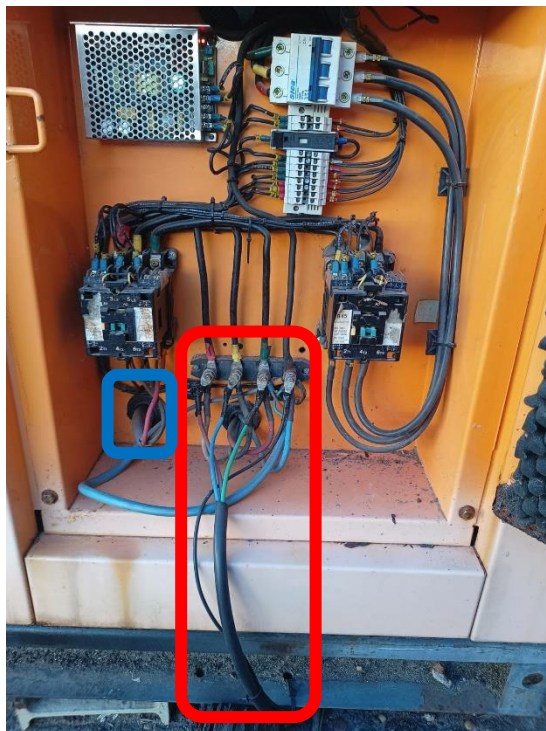
Foto N° 6

- 4) Instalación eléctrica conectada a la bornera de potencia con salida por la puerta de comandos.

Remarcado en rojo, se observa el conductor eléctrico que sale por la puerta de comandos, estando fuera de norma AEA, el cual presenta riesgo de descarga eléctrica, ya que está en contacto con los bordes de la puerta y el chasis del equipo sin protección externa más que la aislación del conductor. Esto genera un riesgo de seguridad grave porque puede poner en tensión de 380V / 220V al equipo y alrededores donde circulan personas.

- El conductor eléctrico que está conectado en la bornera de potencia detrás de la puerta de comando debe pasar por los lugares aptos para el mismo (huecos marcados en azul) (Foto N° 6), y salga del equipo por el lugar asignado (debajo del chasis). Siguiendo por cañerías aptas para instalaciones eléctricas cumpliendo las normas AEA y no queden esos conductores expuestos a las condiciones ambientales corriendo riesgo de pérdida de aislación y posterior puesta en tensión el chasis/alrededores del equipo.

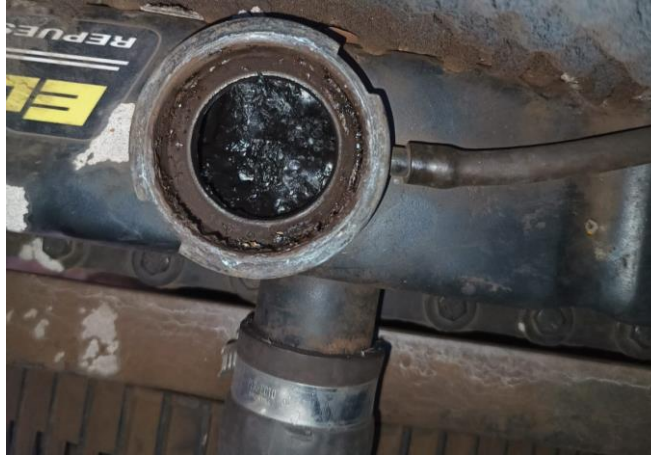
Foto N° 7

- Problemas en el circuito de refrigerante motor, el cual presenta aceite y oxido en todo el circuito. Dificultando la circulación del líquido, provocando recalentamientos en el motor.

En la imagen se observa la boca de carga de líquido refrigerante en el radiador el cual se ve con presencia de aceite emulsionado seco (similar a una grasa) obstruyendo la circulación.

Además, se observan fugas del circuito del líquido refrigerante motor, por mangueras y la junta de tapa de cilindros.

- Se recomienda reparar el motor subsanando la fuga de aceite de motor del circuito de aceite al circuito de líquido refrigerante (posible causa: la junta de tapa de cilindros dañada y/o rotura de block motor, tapa de cilindros). Cambiar todas las mangueras del circuito de refrigeración ya que con la presencia de aceite se deterioran prematuramente. Sacar y limpiar internamente el radiador ya que se encuentra obstruido por la presencia de aceite y óxido. Limpiar todo el circuito restante (tapa de cilindros, block motor, calentador de agua).

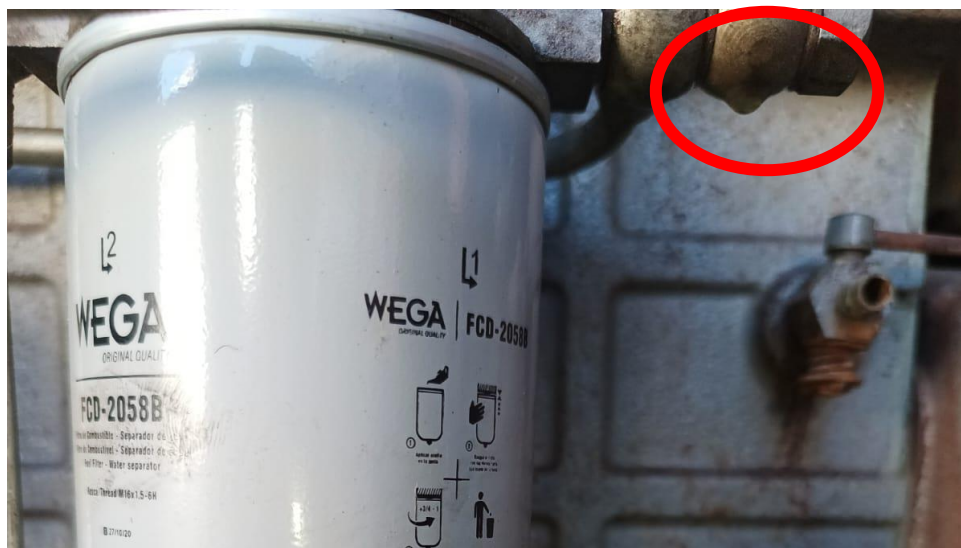
- Correa auxiliar deteriorada, presenta signos de desgaste y envejecimiento.
- Perdidas de combustible, en varios puntos, conexiones, caños y tuberías. Tiene presencia de pérdida de líquido combustible, los cuales generan un riesgo alto para los operarios, equipo e instalaciones por riesgo de incendio.

En la Foto N° 8 marcada con rojo se ve la pérdida de combustible.

- Se recomienda cambiar todos los caños y/o mangueras de combustible ya que se encuentran con fisuras y/o envejecidas por el tiempo próximas a fallar. Además, controlar las conexiones de las cañerías e inyectores que presentan fugas de combustible.

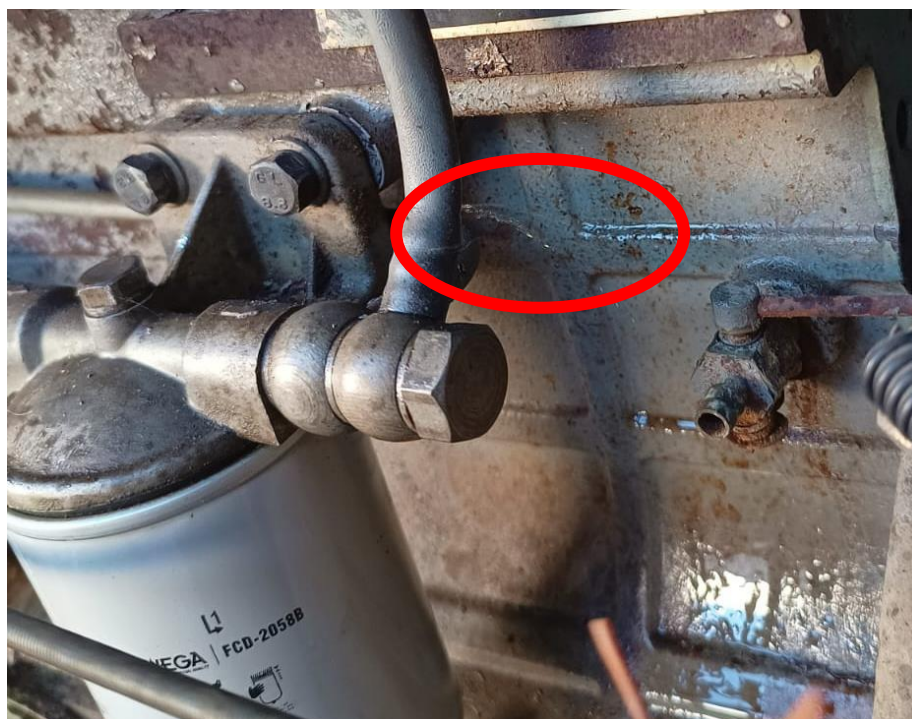
En la Foto N° 9 marcada en rojo, se observa una fuga importante de combustible, tipo chorro, por fisura en un caño que va al filtro de combustible.

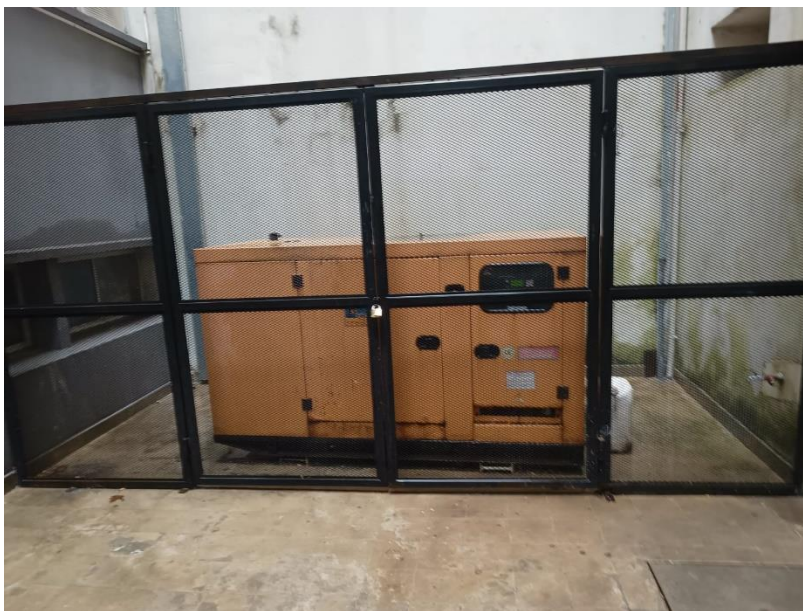
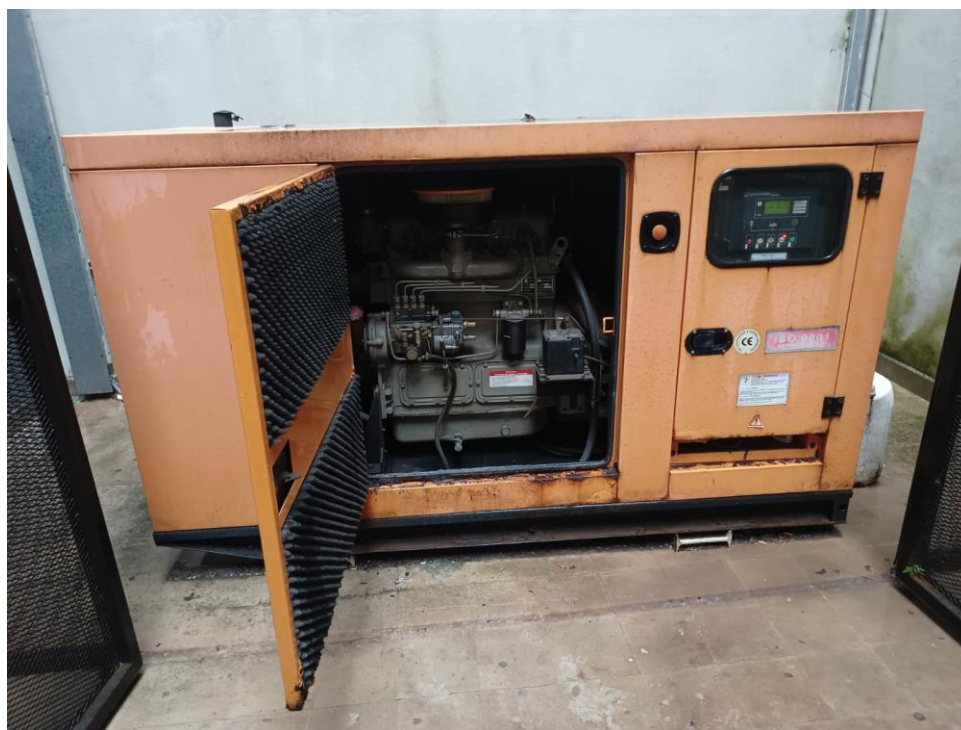
- En primera instancia se realizó una inspección visual del mismo, revelando que el lugar donde está ubicado el grupo es un lugar húmedo facilitando la corrosión en la estructura del equipo. ver foto N° 1 y foto N° 2.

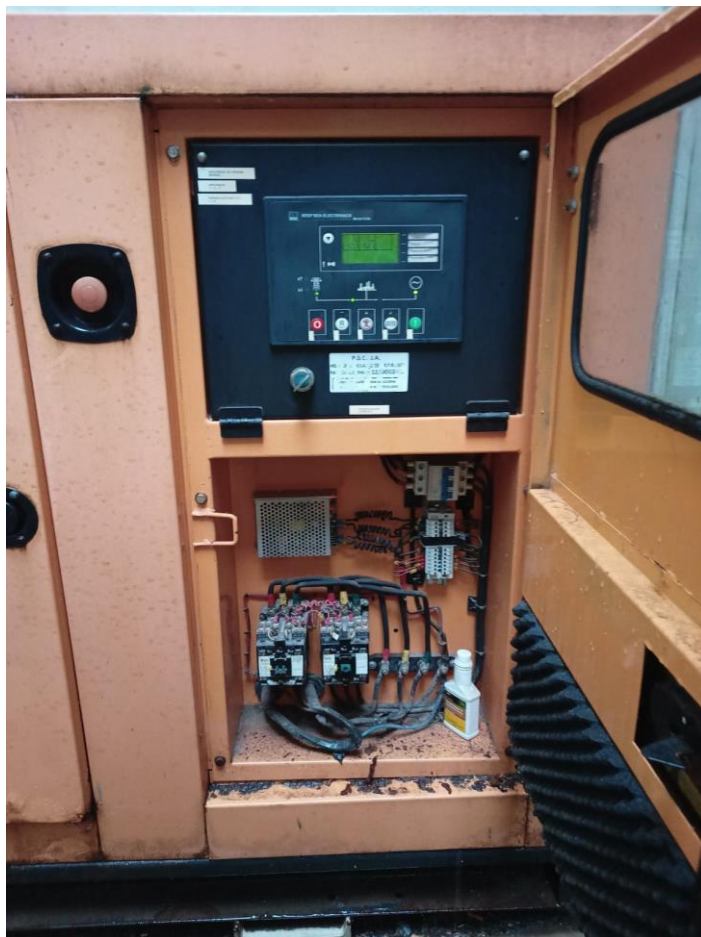
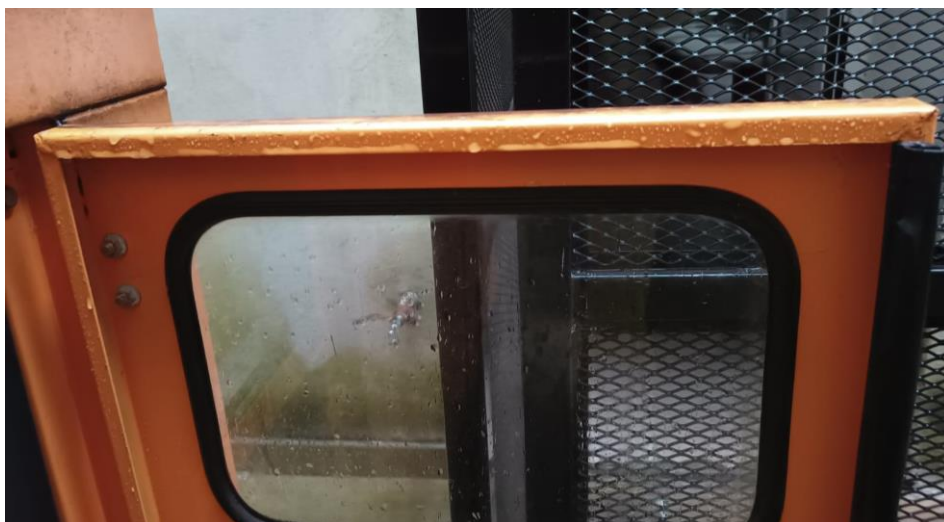
- La puerta donde se encuentra el panel de control de equipo y la llave conmutadora tiene una serie de problemas.
 - 1) Le faltan burletes que aseguren la estanqueidad de los componentes que allí se encuentran, provocando el ingreso de agua y elementos externos

que pueden generar fallas en el equipo provocando un problema de seguridad. Ver foto N° 3 y foto N° 4.

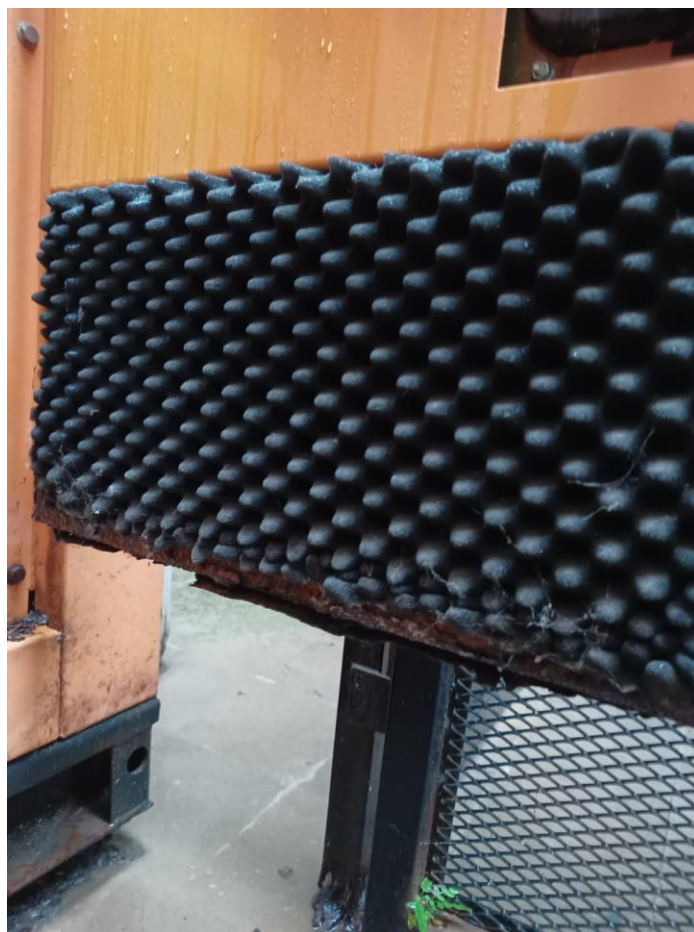
Foto N° 5

- 2) La puerta presenta corrosión avanzada en la parte inferior. Ver foto N° 5.

- Se debe reparar la parte corroída en la puerta de comandos y de la carrocería de todo el equipo ya que presenta varios puntos de corrosión avanzada.
- Se debe instalar una barrera de protección directa aislante sobre los bornes y componentes eléctricos con tensión 380V/ 220V, como una placa de acrílico transparente que proteja de posibles contactos accidentales directos cuando se opera el tablero de puesta en marcha y display de datos de funcionamiento del equipo.

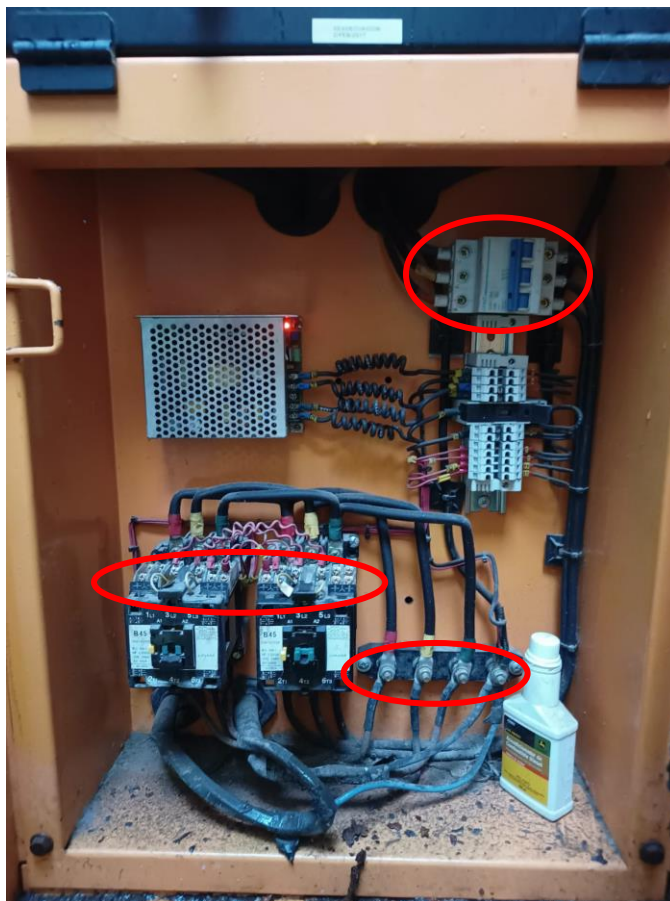
Foto N° 6

- Al abrir la puerta del controlador se observa que la bornera y los componentes de la llave conmutadora que están con tensión de 380V / 220V, están sin ninguna protección directa, es decir, si un operario accidentalmente hace contacto con unos de esos terminales se produce una descarga eléctrica sin protección (marcadas en rojo algunos de los puntos con tensión sin protección). Ver foto N° 6.

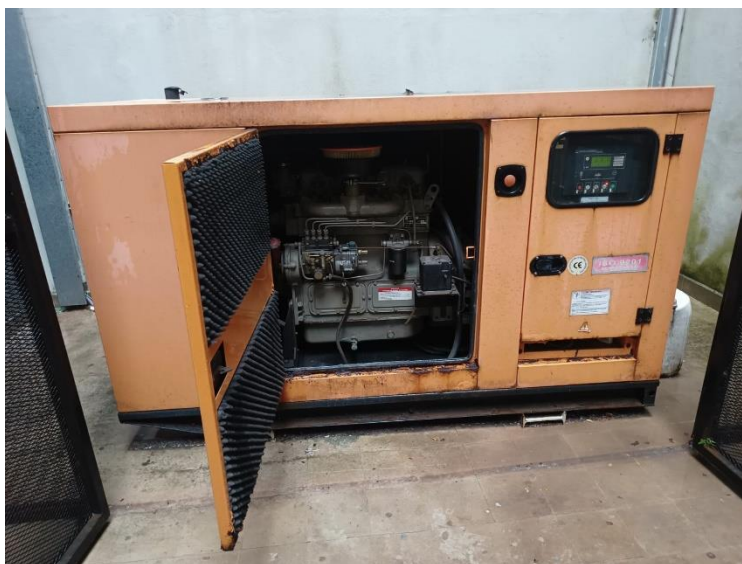
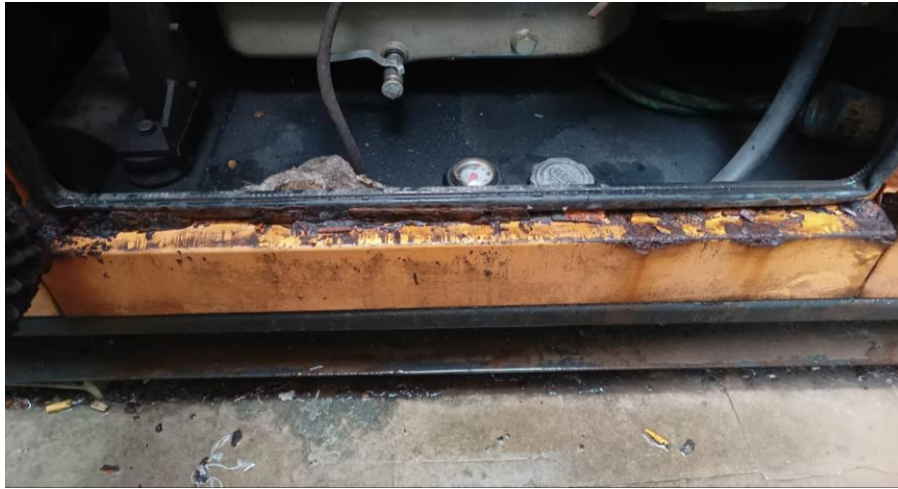
- Problemas de corrosión en la estructura del grupo, al abrir las puertas de acceso al motor a combustión interna y generador eléctrico se aprecian estados de corrosión avanzada, la cual dificultan su correcto cierre. ver foto N° 7 y foto N° 8.

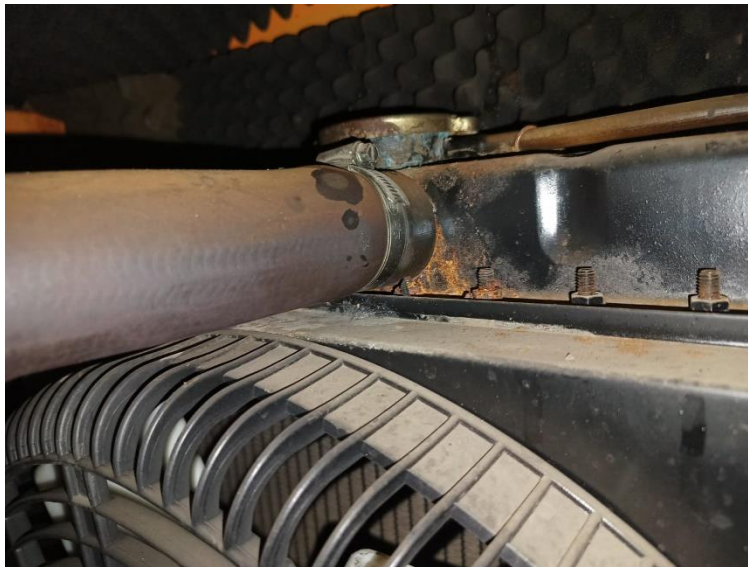
Foto N° 9

- Problemas en el circuito de refrigerante motor, presencia de agua que facilita el óxido en el circuito. Dificultando la circulación del líquido, provocando recalentamientos en el motor. Ver foto N° 9.

- Se debe limpiar todo el circuito del líquido refrigerante por presencia de óxido que dificulta la circulación y genera corrosión dentro de los componentes del motor aumentando la probabilidad de falla y reemplazarlo por líquido refrigerante anticorrosivo.

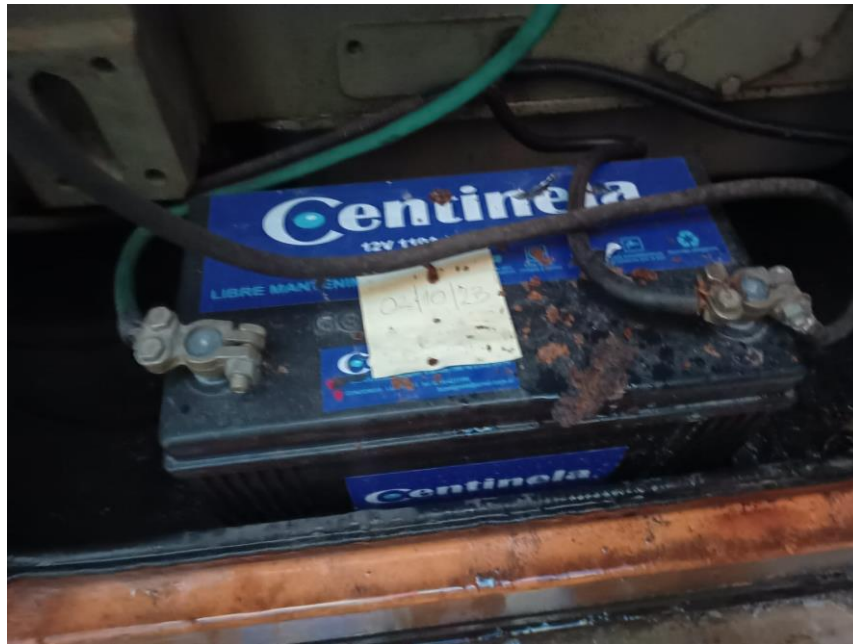
Foto N° 10

- Fecha de cambio de batería y estado: se observa en buen estado con un papel encima de la batería con fecha 2/10/23. Ver Foto N° 10.

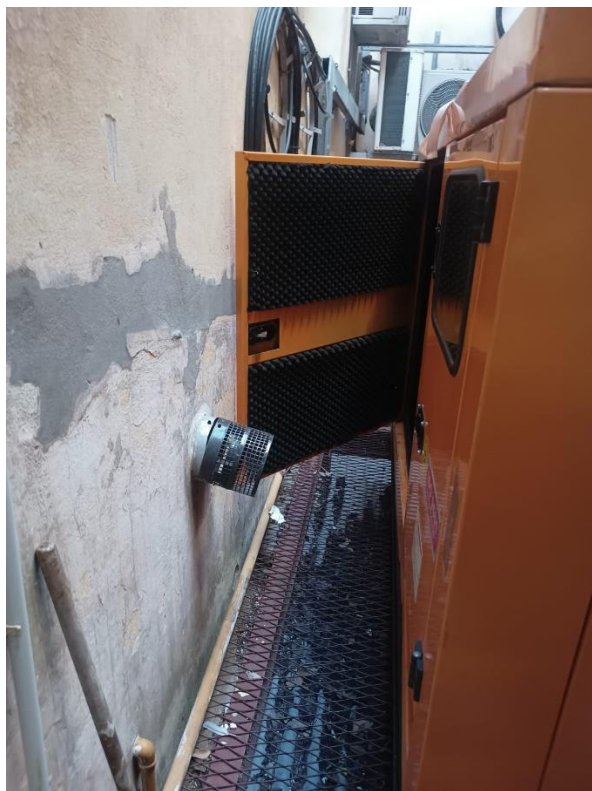
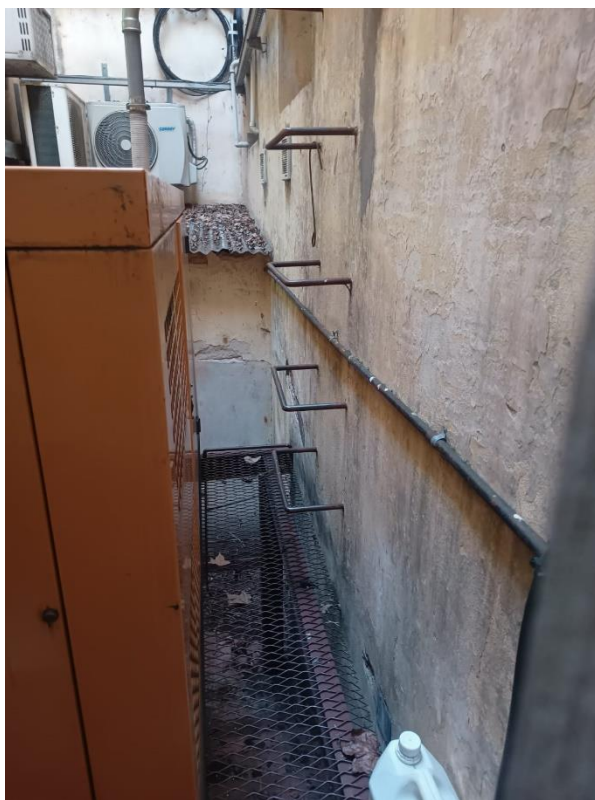
- En primera instancia se realizó una inspección visual del mismo, revelando que el lugar donde está ubicado el grupo es un lugar reducido que dificulta la apertura completa de las puertas laterales, además tiene elementos como salida de calefactores y escaleras fijas en los laterales, lo cual complejiza las tareas de mantenimiento y control del equipo. ver foto N° 1 y foto N° 2.

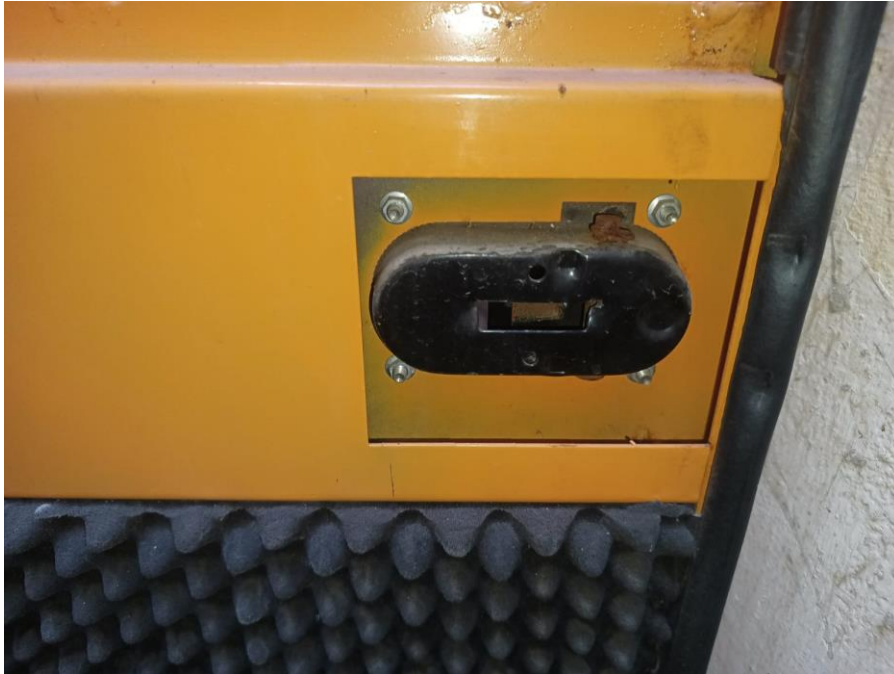
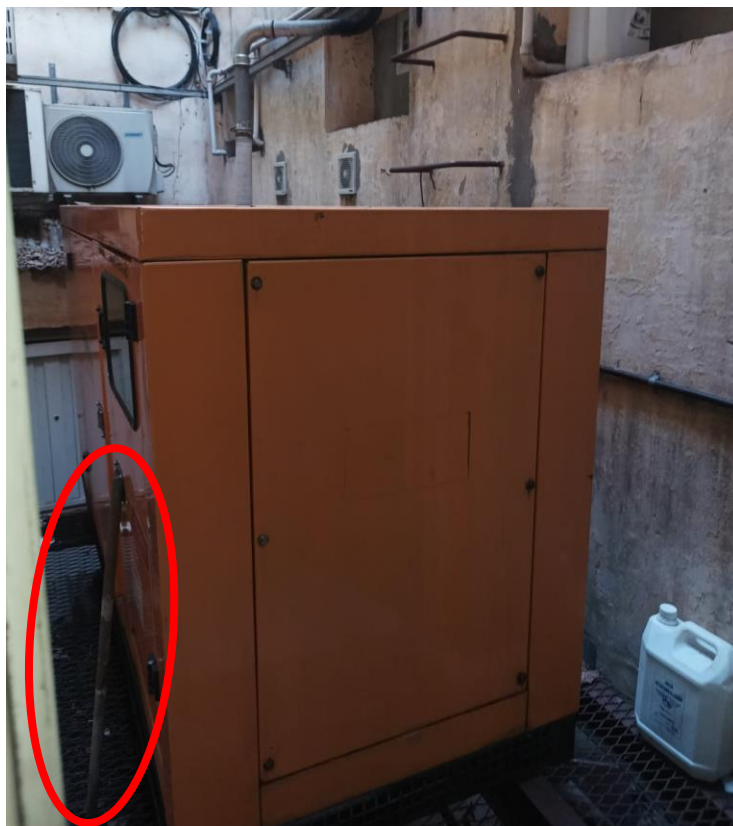
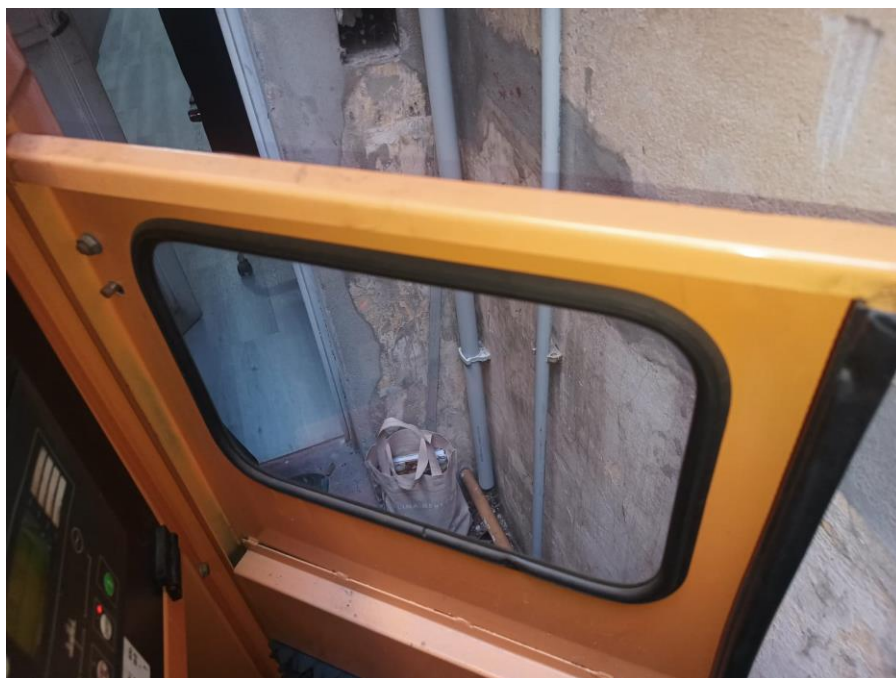
- La puerta donde se encuentra el panel de control de equipo y la llave conmutadora tiene una serie de problemas.
 - 1) La cerradura de esa puerta esta rota, la cual no traba y queda abierta (foto N° 3) si no colocan un elemento que la sostenga. Ver foto N° 4.
 - 2) Le faltan burletes que aseguren la estanqueidad de los componentes que allí se encuentran, provocando el ingreso de agua y elementos externos que pueden generar fallas en el equipo provocando un problema de seguridad. Ver foto N° 5.

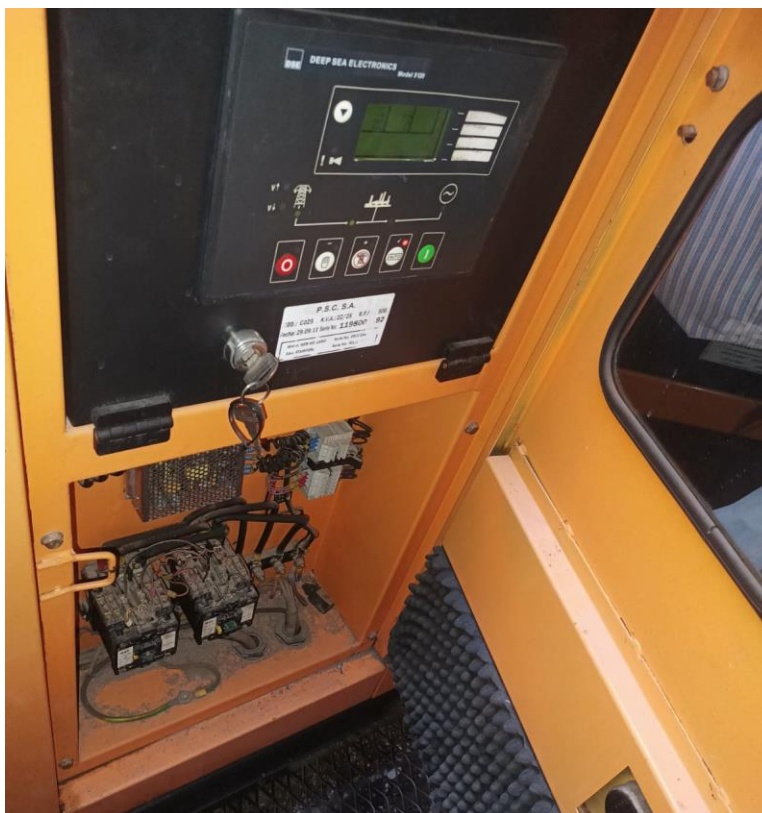
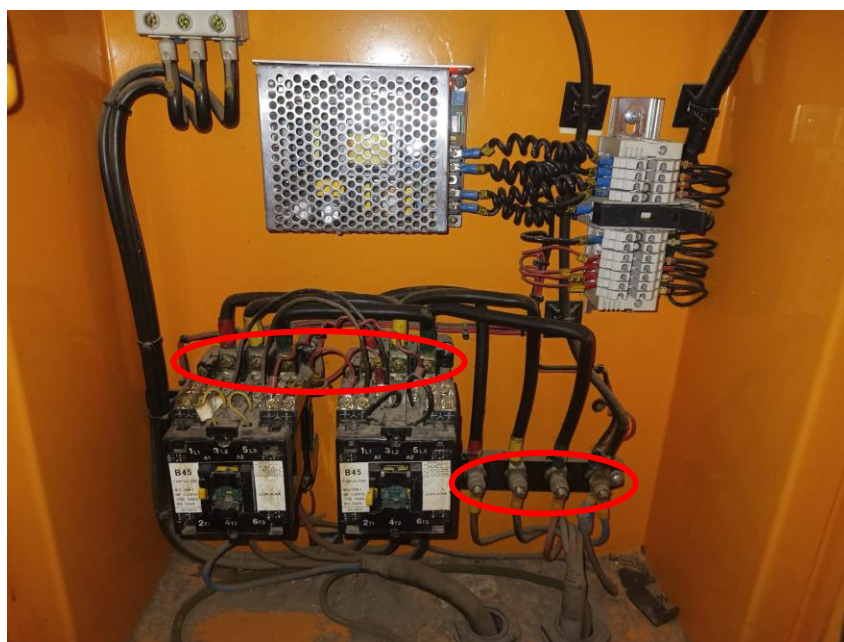
- Al abrir la puerta del controlador se observa que la bornera y los componentes de la llave conmutadora que están con tensión de 380V / 220V, están sin ninguna protección directa,

es decir, si un operario accidentalmente hace contacto con unos de esos terminales se produce una descarga eléctrica sin protección (marcadas en rojo algunos de los puntos con tensión sin protección). Ver foto N° 6 y foto N° 7.

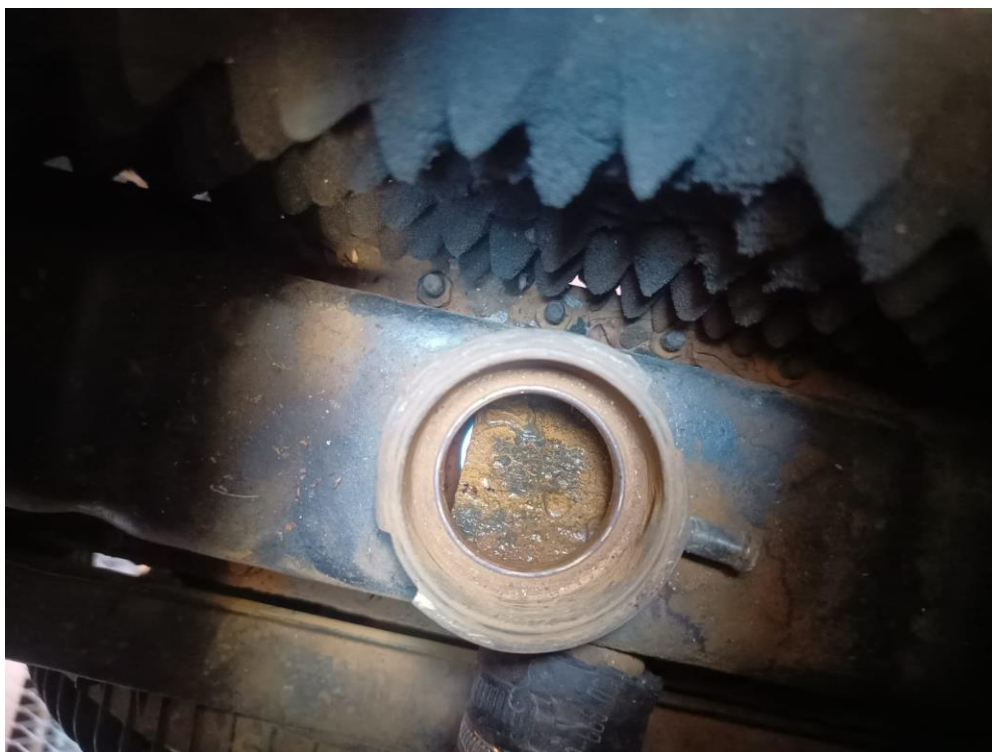
- Problemas en el circuito de refrigerante motor, oxido en todo el circuito. Dificultando la circulación del líquido, provocando recalentamientos en el motor. Ver foto N° 8.

Foto N° 8 (entrada de radiador con presencia de oxido)

- Se debe limpiar todo el circuito del líquido refrigerante por presencia de óxido que dificulta la circulación y genera corrosión dentro de los componentes del motor aumentando la probabilidad de falla.
