INFORME TÉCNICO

Informe de estado del grupo generador

Fecha	30/10/2024
Localidad / Dirección	Concepción del Uruguay, San Martín 665
Solicitado por	Ing. Cesar Razetto - Poder Judicial de Entre Ríos
Realizado por	Ing. Anibal Carmona - UTN Regional Concepción del Uruguay

Fecha	25/11/2024
Localidad / Dirección	Concordia, Mitre 133
Solicitado por	Ing. Cesar Razetto - Poder Judicial de Entre Ríos
Realizado por	Ing. Anibal Carmona - UTN Regional Concepción del Uruguay

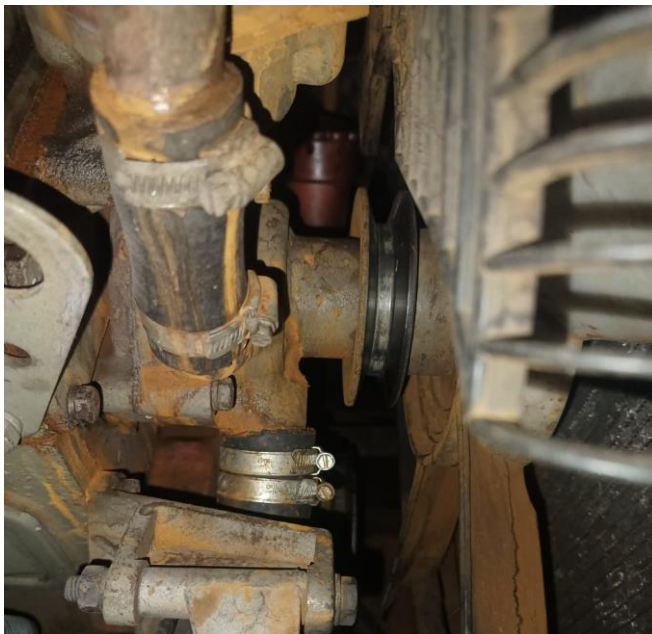
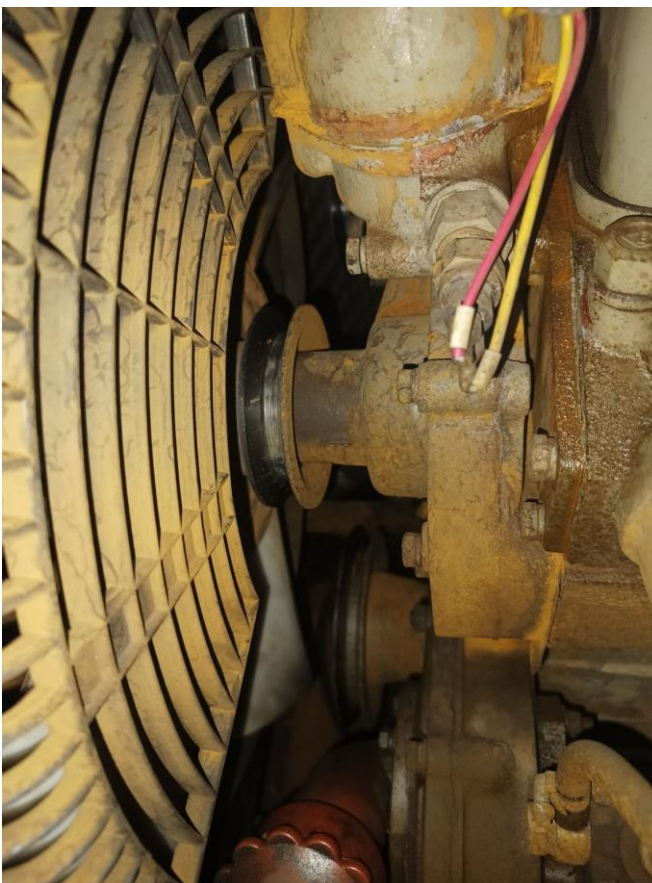
- Además, se ven fugas del circuito del líquido refrigerante motor, por mangueras y conexiones. Ver foto N° 9 y foto N° 10.

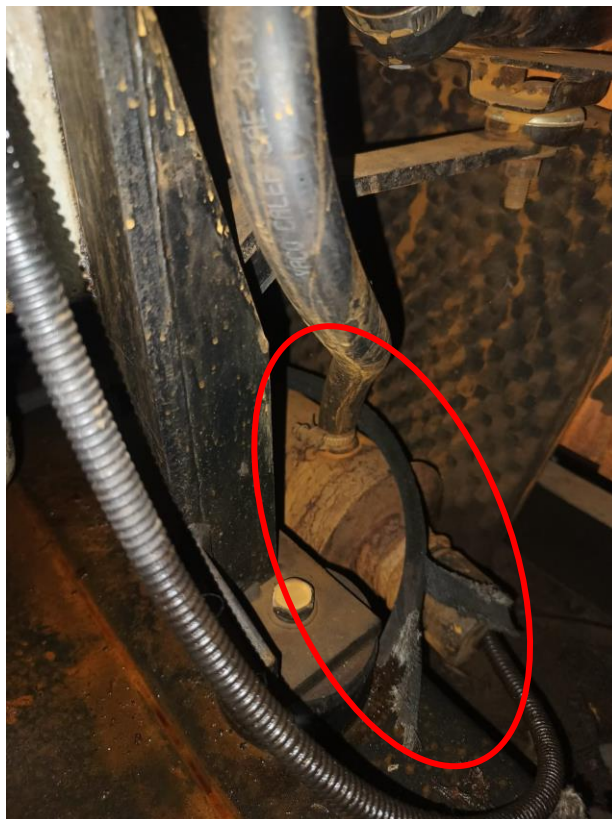
Foto N° 11

- Correa auxiliar cortada, alojada en el piso del equipo, ya se puede observar en la foto N° 10 la ausencia de la correa en las poleas de la bomba de agua y cigüeñal. Ver foto N° 11.

- Se debe instalar la correa auxiliar nueva (B 1194).
- Se recomienda cambiar todos los caños y/o mangueras de combustible ya que se encuentran con fisuras y/o envejecidas por el tiempo próximas a fallar. Además, controlar las conexiones de las cañerías e inyectores que presentan fugas de combustible.

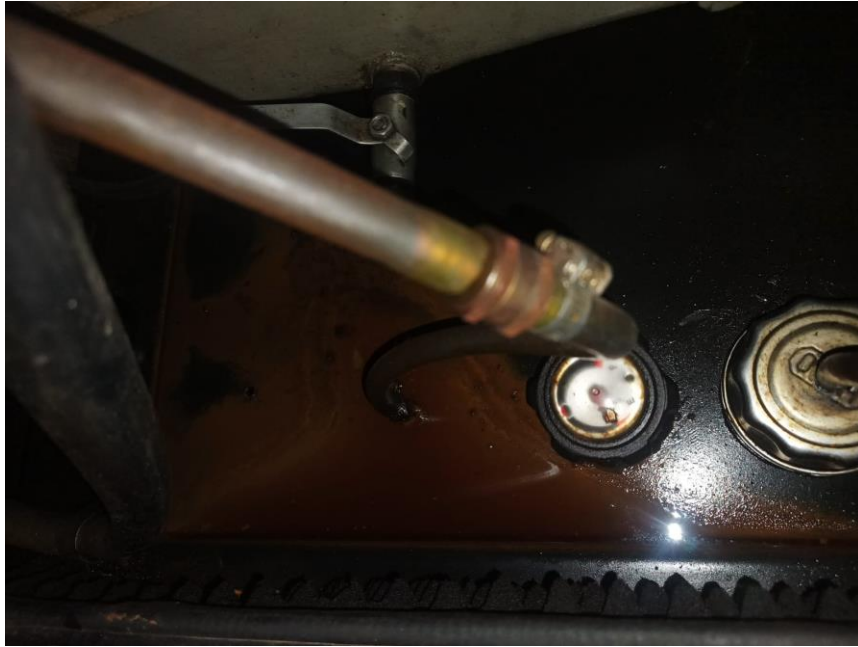
Foto N° 12

- Perdidas de combustible y liquido refrigerante, conexiones, caños y tuberías., los cuales generan un riesgo alto para los operarios, el equipo y las instalaciones por riesgo de incendio. Ver foto N° 12.
